Focus på havnesikkerhed

Nødstiger til havne Robust og sikker løsning

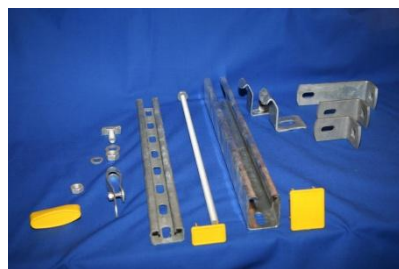
Fig.1.: Et omfattende sortiment af beslag og boltvarer, sikrer at det er muligt at tilpasse stigemontage til de fleste bro- og kajanlæg. Hvis der mangler noget, må vi have en skitse. Så fremstiller vi det som ønskes.

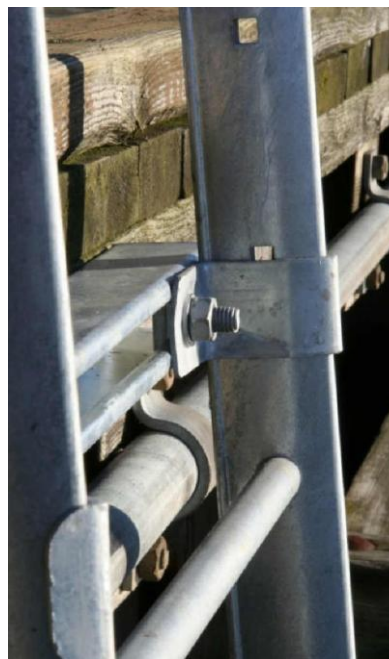
Fig.2.: Stigen monteret på 50V skinne med VVIB beslag. Beslagene er monteret med T-bolte.

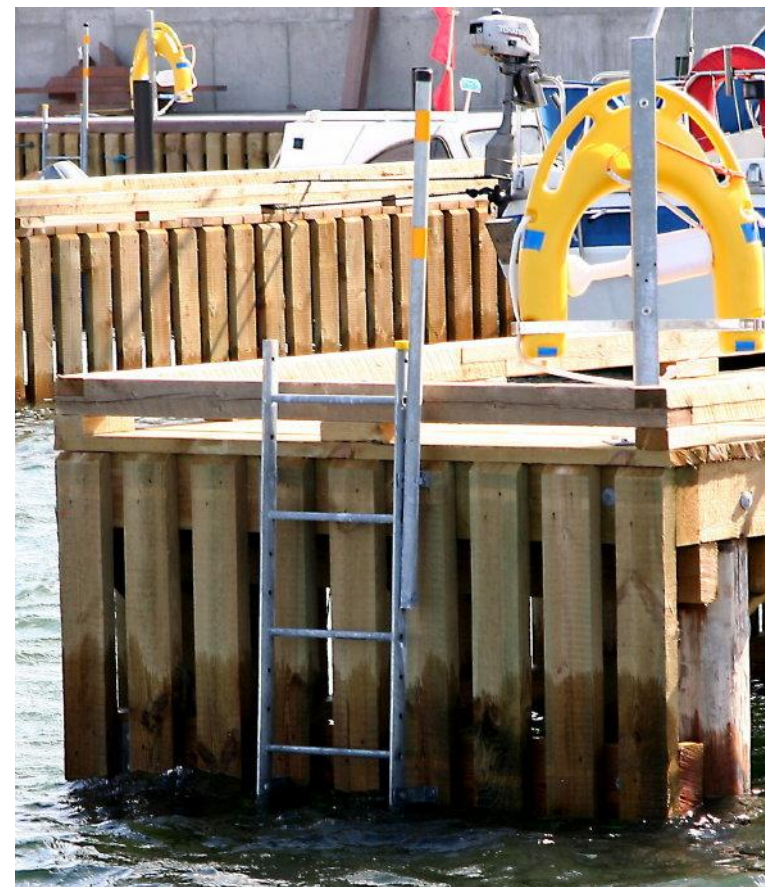
Billedet viser nødstiger monteret i Hundested havn.
